科学治堵第二批点位

科华南路（世纪城东路至锦悦东路）

6、科华南路（世纪城东路至锦悦东路）

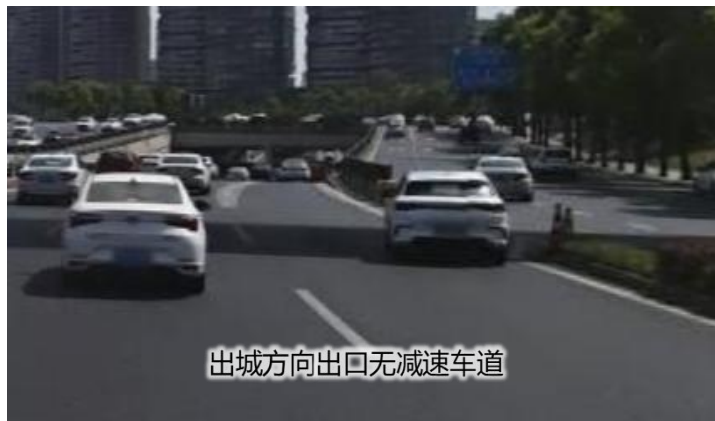
(二) 存在问题

- 科华南路出城方向主道出入口距离约为650米，低于规范值“先进后出”出入口间距1020m要求，主道出口未设置减速车道；

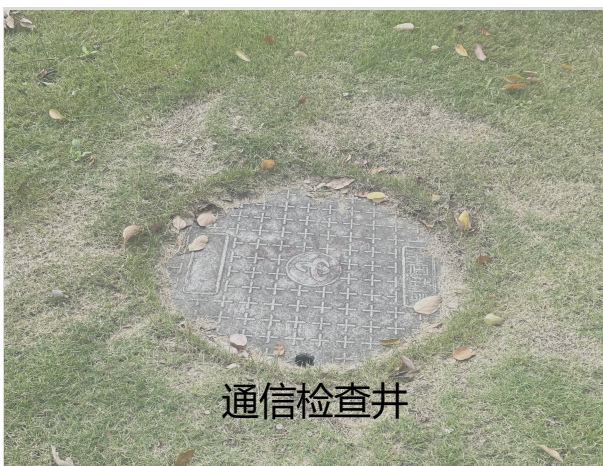
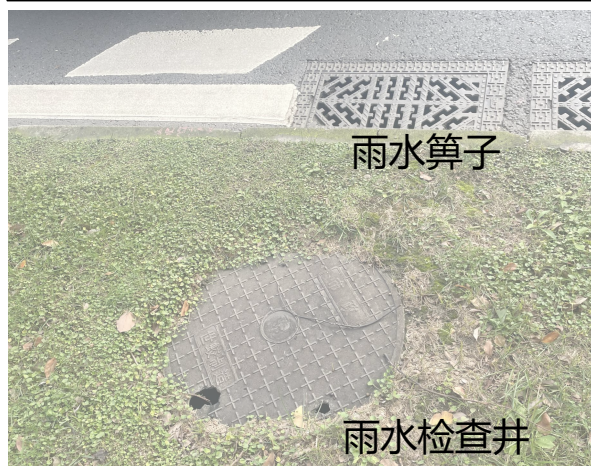
西侧侧分带现状存在通信管道和雨水管道，侧分带边缘设置雨水篦子；道路改造后**通信管道覆土不足**，需进行保护；**雨水检查井露出地面**需进行检查井改造；**雨水篦子需迁改**至调整后车道边缘

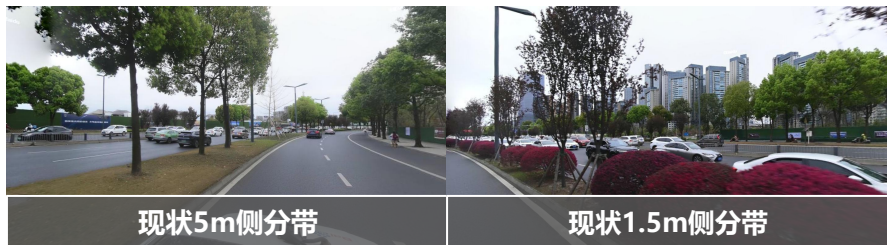
本次设计5m侧分带切除3.5m，侧分带内香樟、银杏等乔木需移栽。剩余部分延续已建1.5m侧分带植物设计，选用

现状5m侧分带

现状1.5m侧分带
